PN.: „Budowa sieci kanalizacji sanitarnej na terenie Gminy Wilkowice w wyznaczonych obszarach aglomeracji – etap 1 – rejon A, B, C, G, H, K, L”

PROTOKÓŁ PRZEGLĄDU GWARANCYJNEGO

zakresu rzeczowego objętego umową nr RU-308/2017 z dnia 13.10.2017r.

**spisany w dniu 29 czerwca 2023 roku w Wilkowicach
na podstawie przeprowadzonego przeglądu w dniach 29.06.2023r.**

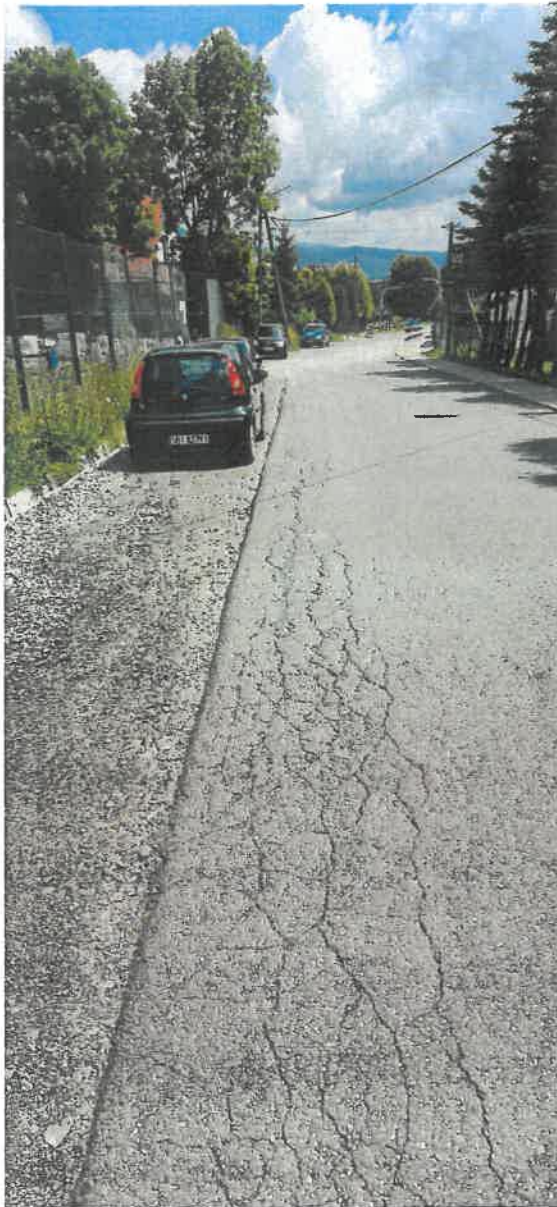
1. ul. Szkolna prawa krawędź

- *ul. Szkolna - spękanie siatkowe strona prawa (od zjazdu na Boisko do ulicy Kruczej - spękania siatkowe należy dokonać naprawy nawierzchni wraz z oceną nośności podbudowy. W przypadku utraty nośności podbudowy należy dokonać jej naprawy. Powierzchnia uszkodzenia to około 174m². Uszkodzenie należy naprawić na szerokości co najmniej 15 cm poza najdalsze pęknięcie. Średnia szerokość uszkodzeń to około 90-100cm od krawędzi jezdni.*

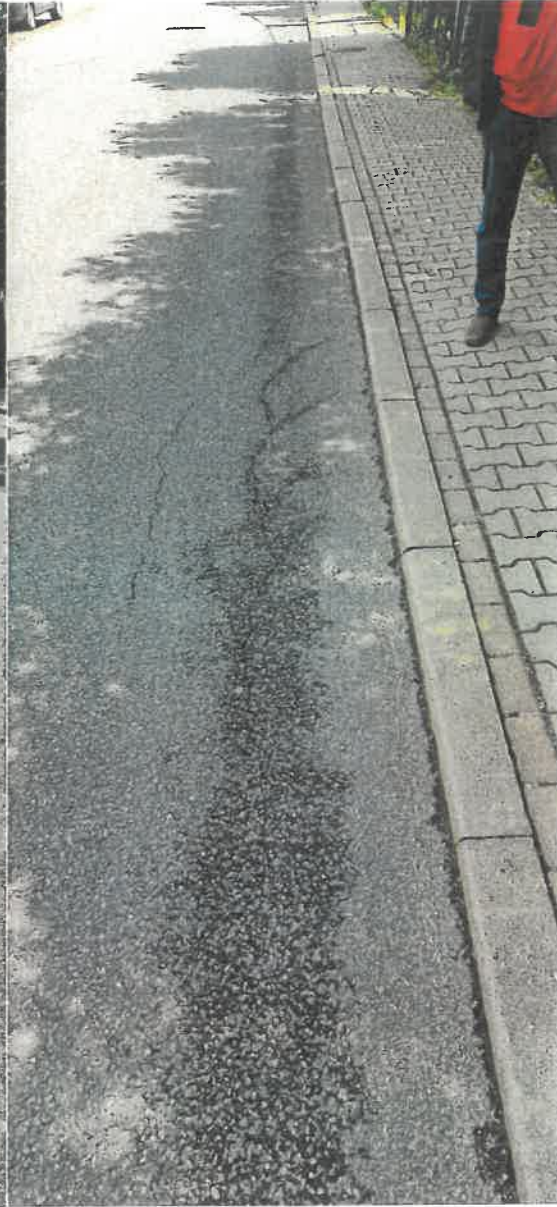
2. ul. Szkolna lewa krawędź

- *lewa strona ulicy Szkolnej od ul. Rzemieślniczej do zjazdu na boisko – spękania siatkowe do oczyszczenia i uszczelnienia.*
 - Ul. Szkolna od ulicy Bocznej do posesji 47 uszkodzenie w środku i na krawędzi jezdni – należy dokonać naprawy nawierzchni poprzez wycięcie uszkodzonego asfaltu i wykonanie nowych warstw bitumicznych wraz z oceną nośności podbudowy. W przypadku braku nośności należy dokonać naprawy podbudowy.*

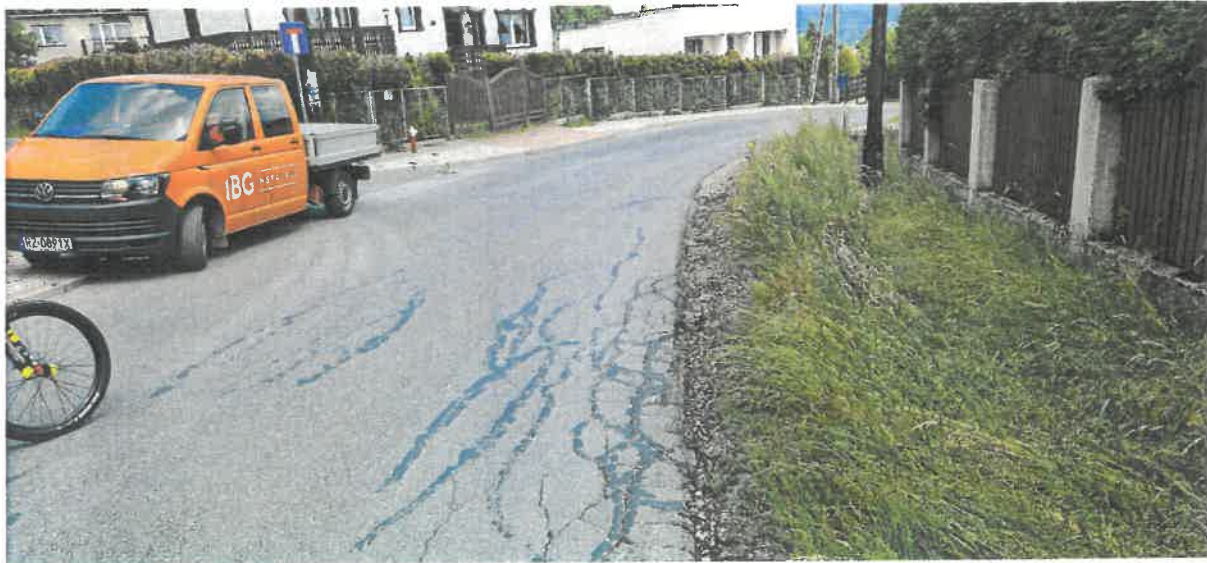
3. Ul. Szkolna lewa krawędź na wysokości posesji 43

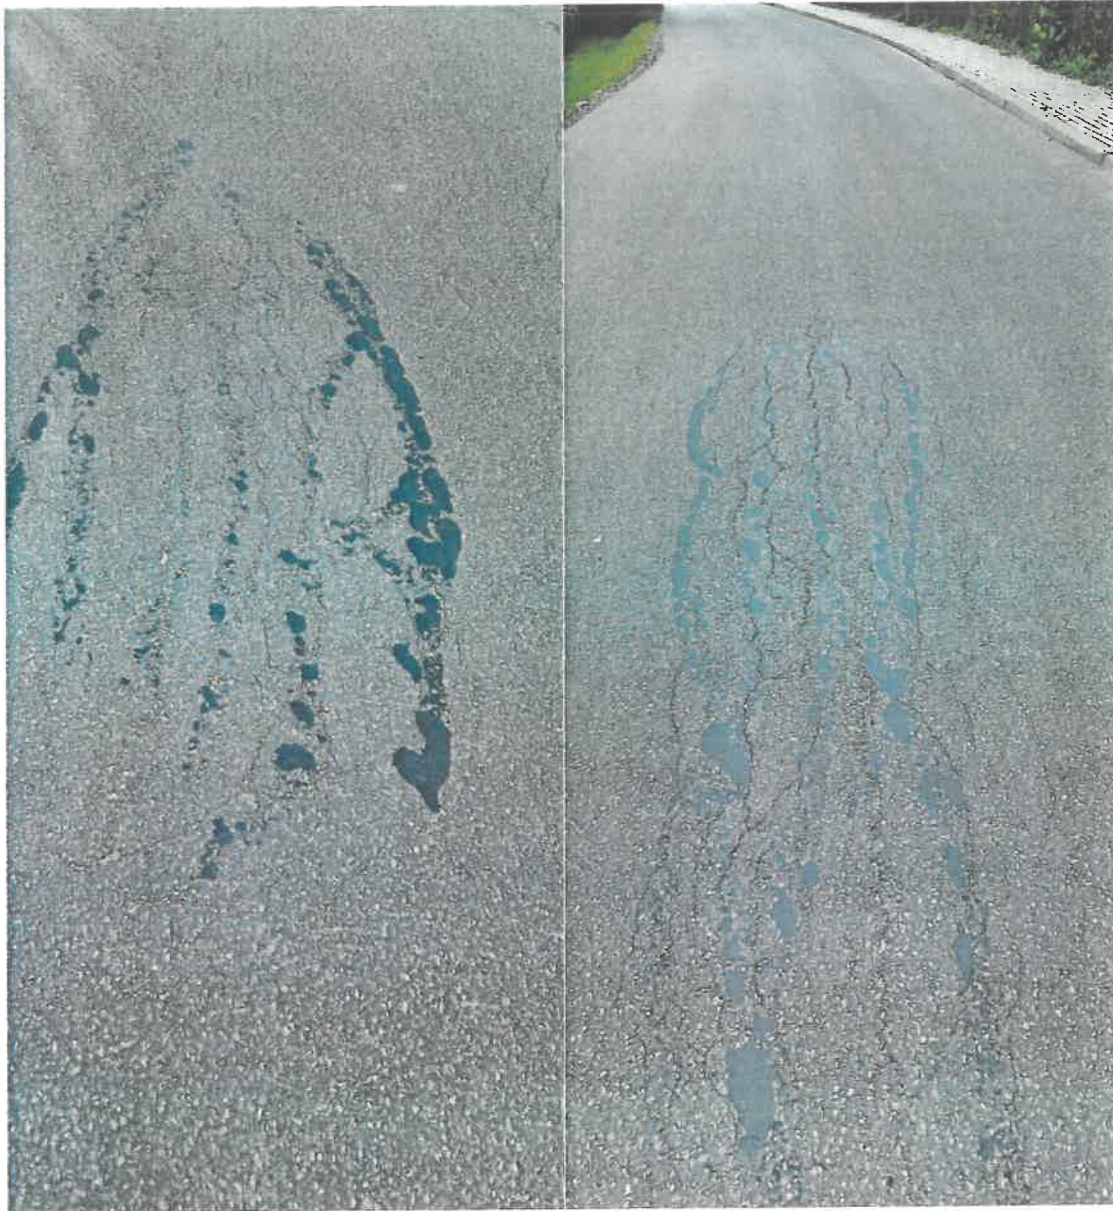
4. Ul. Szkolna środek jezdni na wysokości posesji 47

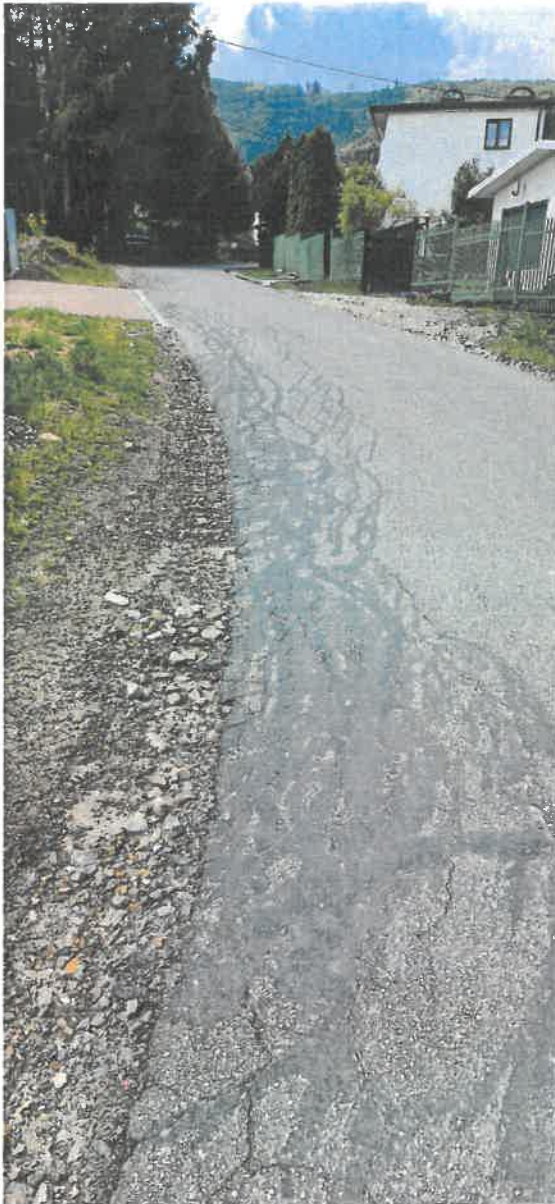
- *ul. Orczykowa (zdj. 5) – na wysokości sklepu spożywczego do ulicy Lipowej – prawa i lewa strona jezdni – liczne spękania siatkowe świadczące o braku nośności podbudowy. Przed przystąpieniem do naprawy Wykonawca przedstawi program naprawczy wskazujący przyczynę uszkodzenia (tj. badania wskazujące przyczynę uszkodzeń) oraz sposób naprawy.*

5. Ul. Orczykowa na wysokości sklepu.

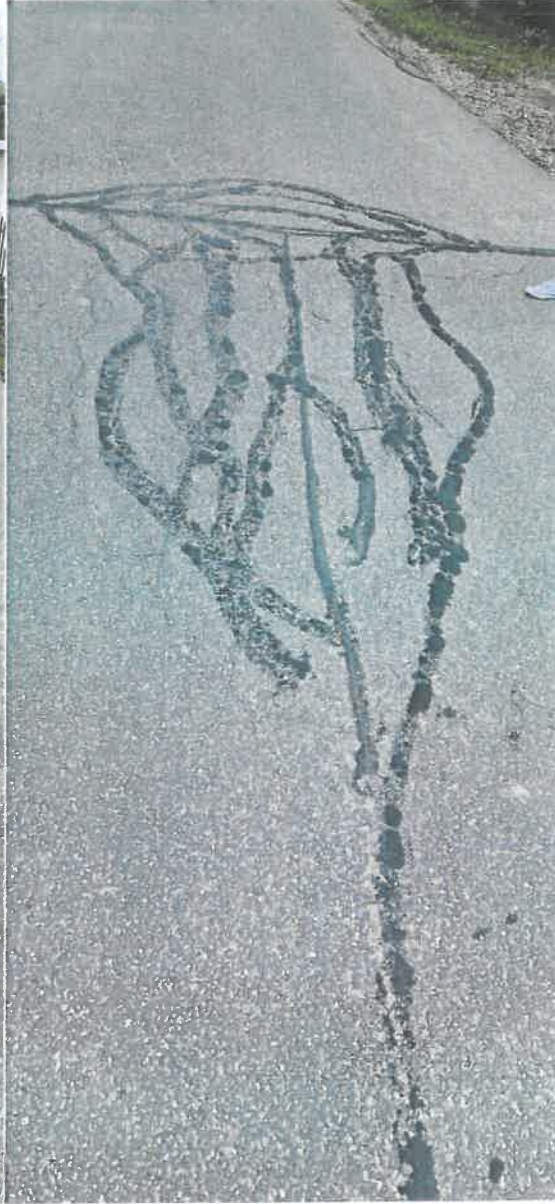
6. Ul. Kościelna połączenie etapów robót (Sportowa, Kościelna Brzozowa)

- *Na wysokości łączenia technologicznego Brzozowa/Kościelna (zdj. 6) należy dokonać naprawy nawierzchni wraz z oceną nośności podbudowy (tj. badania wskazujące przyczynę uszkodzeń). W przypadku utraty nośności podbudowy należy dokonać jej naprawy.*

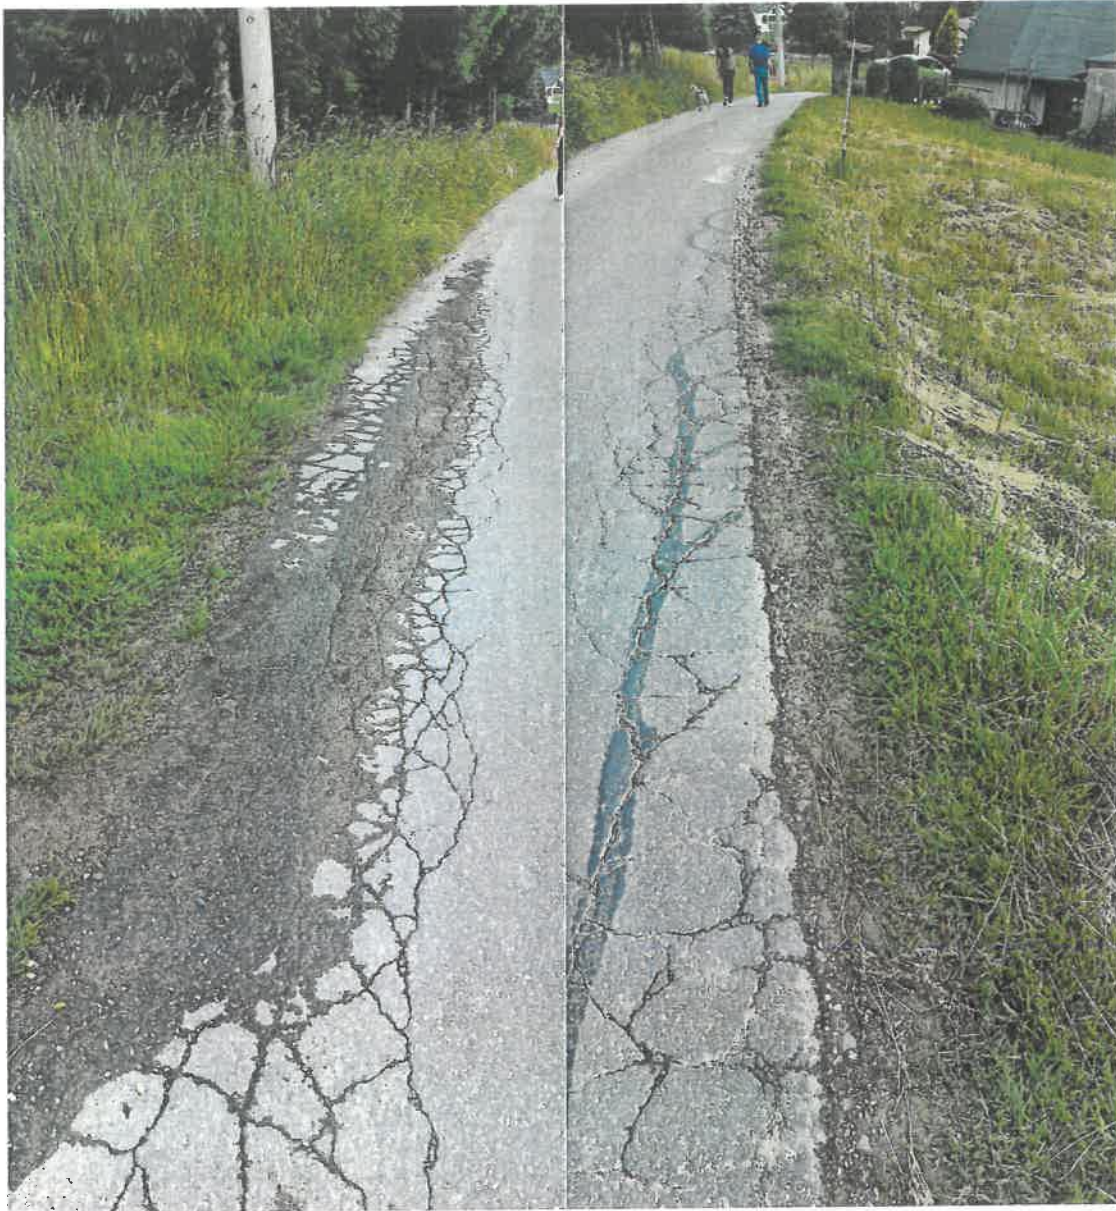
7. Ul. Pod Skoczną strona
lewa za posesją 23

8. Ul. Pod Skoczną strona
lewa

- *ul. Pod Skocznią – spękania siatkowe należy uszczelnić masą zalewową bitumiczną, dodatkowo na wysokości posesji 10 i 13 spękania siatkowe w śladzie koła z wyraźnym wytworzeniem koleiny - wykonawca przedstawi sposób naprawy powstałych spękań wraz z oceną stanu podbudowy i podłoża (tj. badania wskazujące przyczynę uszkodzeń). W przypadku utraty nośności podbudowy należy dokonać jej naprawy.*

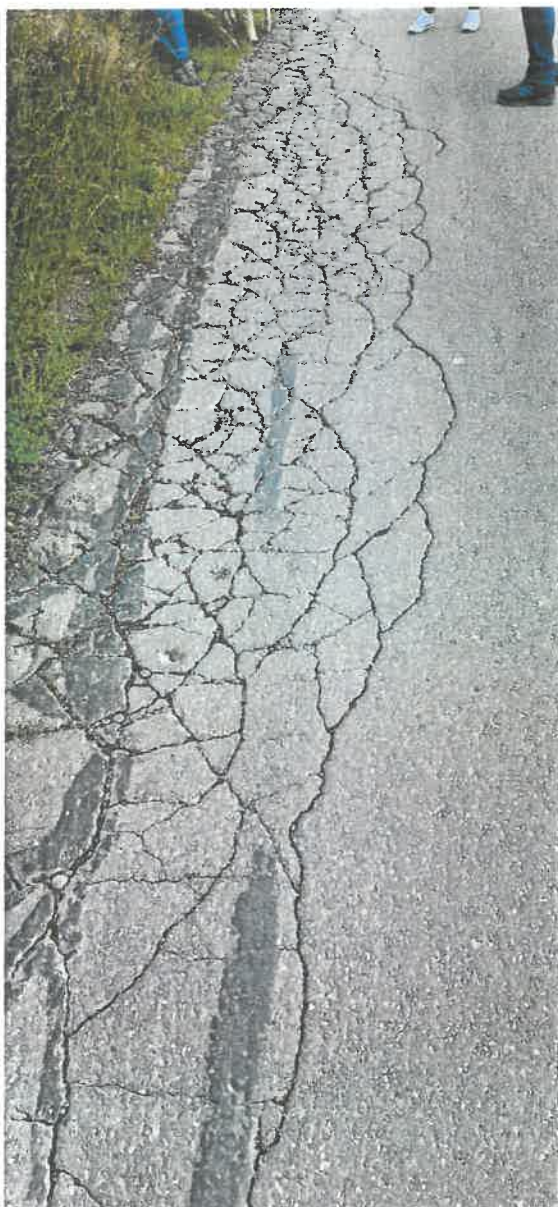
9. Ul. Pod Skocznią strona
lewa za posesją 23
